Auto-Cuby Sp. z o.o.
Przemysłowa 2
84-241 Gościcino
CIF: PL588 237 59 04

449/CONFIGURACIÓN/2023

Fabricante	Mercedes Benz - VAN
Modelo	519 CDI 190 KM
Configuración	Vehículo Stock
Caja de cambio	Automática
Faros exteriores	Originales MB LED
VIN	STRONA INTERNETOWA
Numero de butacas	25+1+1
Cliente	STRONA INTERNETOWA

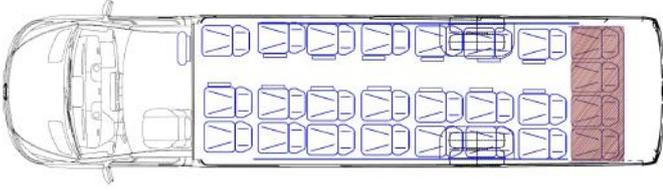
Archivo 1 - Butacas - Esquemas

- Calentador eléctrico
- **Butacas**
- Esquemas (Archivo 1)
- Modelo y color
- Profundidad de asiento - 40
- Características de butaca
 - Neto
 - Mesita
 - Manillas
 - Reposabrazos
 - Gira lateral
 - PET
 - Cinturones de seguridad - Tres puntos
 - IsoFix - 2x
- Apoyo - Inclinado
- **Equipamiento adicional**
- Tapacubos cromados
- Retrovisores cromados
- Puerto USB
- Cámara - Atrás
- Luces de Galibo - De techo Standard 4 U
- Sonido de marcha atrás
- Nevera - En la parte de la guantera
- Mampara detrás del conductor
- Cartel direcciones
- Freno eléctrico TELMA
- Alcolock Drager 7000
