975/CONFIGURACIÓN/2023

Fabricante	Mercedes Benz - VAN
Modelo	517CDI 170 KM
Configuración	Vehículo Stock
Caja de cambio	Automática
Faros exteriores	Originales MB LED
VIN	STRONA INTERNETOWA
Numero de butacas	18+1+1
Cliente	STRONA INTERNETOWA
Fecha	20.12.2023
Masa pojazdu	5300 kg

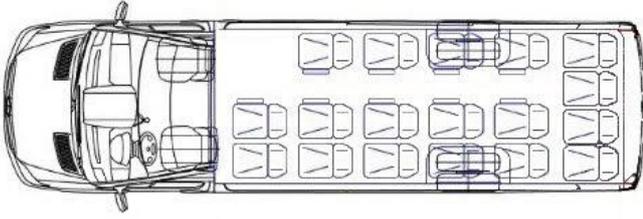
Archivo 1 - Butacas - Esquemas

- **Butacas**
 - Esquemas (Archivo 1)
 - Profundidad de asiento - 45
 - Características de butaca
 - Manillas
 - Gira lateral
 - Cinturones de seguridad - Tres puntos
 - Apoyo - Inclinado
 - Piernas - NMI
